建设项目竣工环境保护验收调查表

项目名称：卓尼县2017年柳林镇片区棚户区改造
及小区内外配套基础设施

建设单位：卓尼县住房和城乡建设局（盖章）

甘肃锦威环保科技有限公司

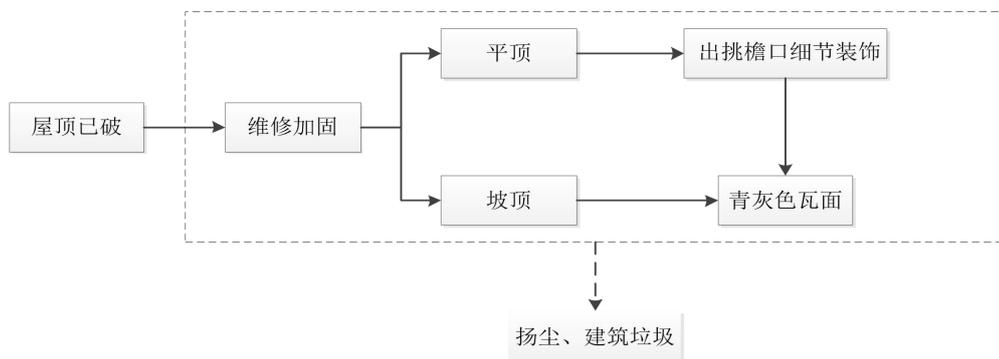
图4-1 房屋改建施工过程及产污节点图

结合上述工艺流程图，对于部分屋顶已经有所损坏的建筑，应对其进行屋顶复原和结构加固，满足居民未来正常使用的需要。另外对于对现状平屋顶推荐采用增加出挑檐口细节装饰，采取“平顶+徽派元素”的设计手法，屋顶女儿墙采用墙面挂瓦的形式，增加青灰色瓦面，以形成统一建筑风貌。对于现状为坡屋顶的建筑，只需将坡屋顶改建为青灰瓦面即可。

房屋改建在维修加固及换瓦过程中会产生扬尘及建筑垃圾。

屋面改造具体施工过程及产污节点见图4-1。

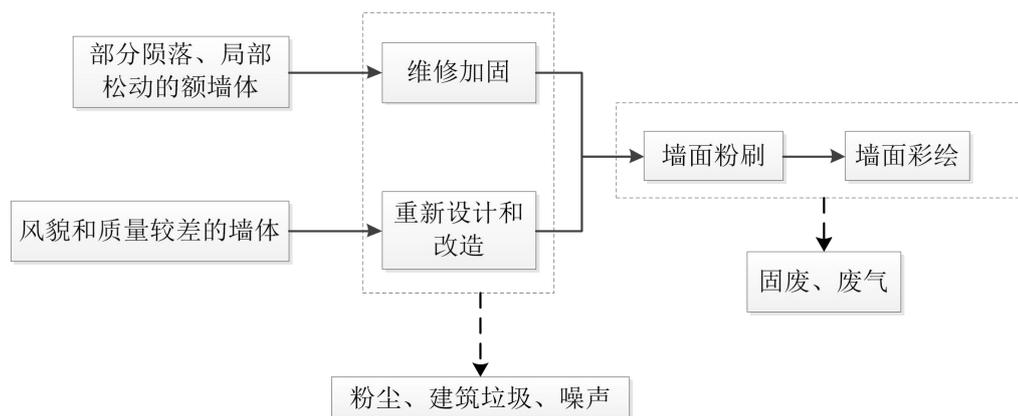
图4-2墙面改建施工过程及产污节点图

前期改建在墙面清基、水泥腻子粉磨平过程会产生扬尘及建筑垃圾；在进行两次涂刷墙面过程会场所部分包装废弃物，可与建筑垃圾一起处理，涂刷材料为环保水性涂料，基本无有害废气产生；部分外墙在进行墙体彩绘会产生废弃颜料、沾染了颜料的各类废弃器具、盛装物和包装废弃物等废弃物，所使用颜料为丙烯颜料，不会挥发对人体有害的废气。

墙面改造施工过程及产污节点见图4-2。

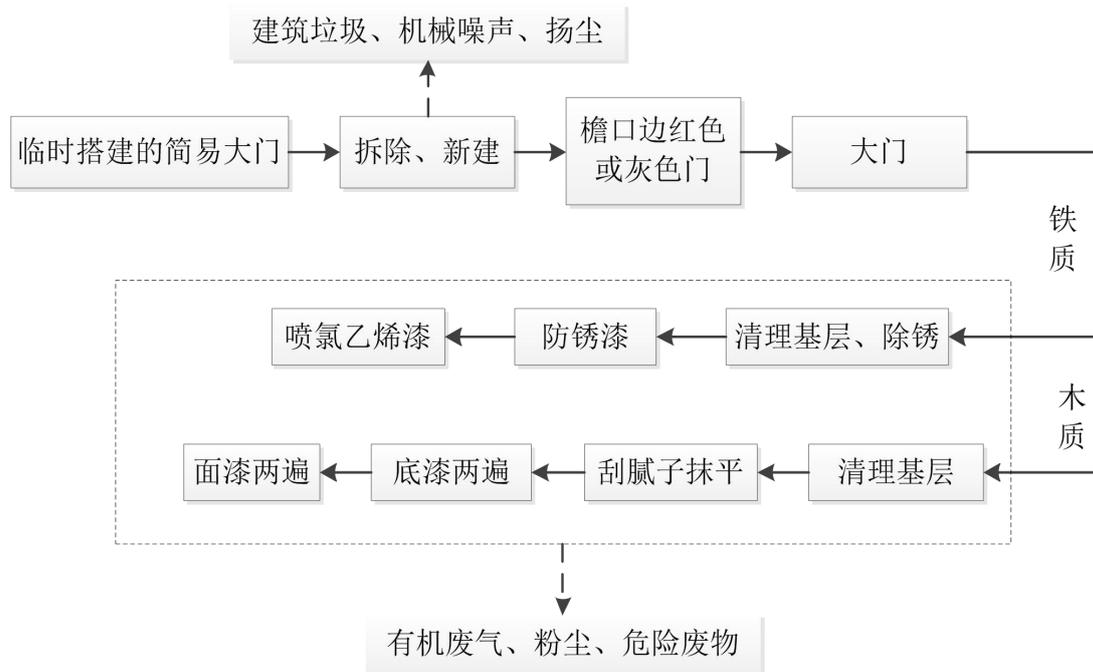
图4-3 户门改造施工过程及产污节点图

户门改建在部分大门和门楼拆除时会产生建筑垃圾、机械噪声及扬尘，在进行清基喷漆过程时会产生粉尘，少量的有机废气和危险废物。

户门改造施工过程及产污节点见图4-3。

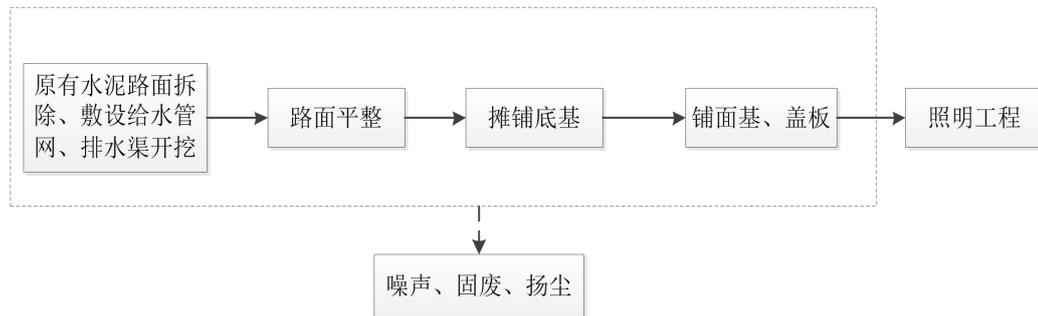
图4-4 道路施工过程及产污节点图

在道路工程施工过程中，会产生固废建筑垃圾，施工机械噪声，废气及开挖时扬尘等，对于原有水泥路面拆除和排水渠开挖时产生的废弃土方，由建设单位运至城建部门指定地点进行处理。

道路改造工程，基础设施照明工程最后完善。项目道路工程施工过程及产污节点见图4-4

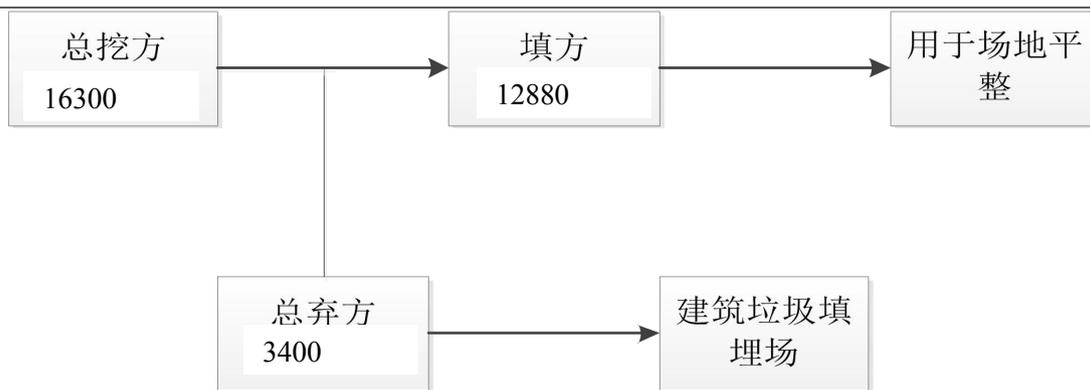
图4-5 土石方平衡图 (m³)

(2) **验收阶段：**项目总挖方量为16300m³，其中12880m³土石方用于回填，产生废弃土石方量为3400m³，运往卓尼县指定的建筑垃圾综合处理厂处理。

工程土石方量与环评阶段一致。

项目土石方平衡表见表4-3，项目土石方平衡见图4-5。
